Visão Clínica

FRAGMENTO CERÂMICO EM INCISIVO CENTRAL: ABORDAGEM ESTÉTICA E ULTRACONSERVADORA

Ceramic fragment in central incisor: Aesthetic approach and ultraconservative

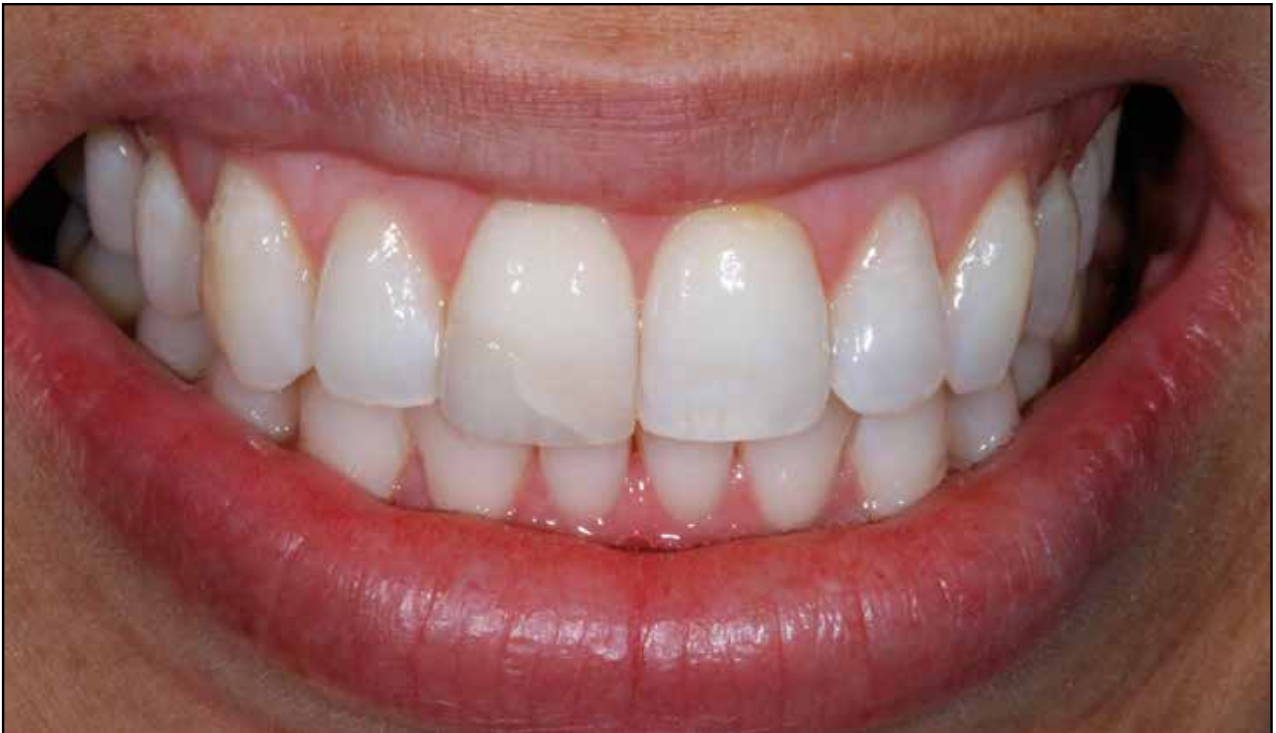
Figura 1: Visualização final (sorriso) dos dentes após clareamento dentário com peróxido de carbamida a 16% (Powerbleaching BM4, Brasil Mat. Instr., Brasil).

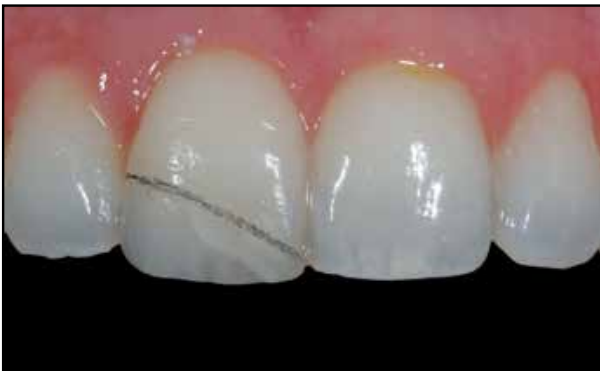
Figura 2: Demarcação da linha de corte do fragmento antigo em cerâmica, aquém da linha de cimentação.

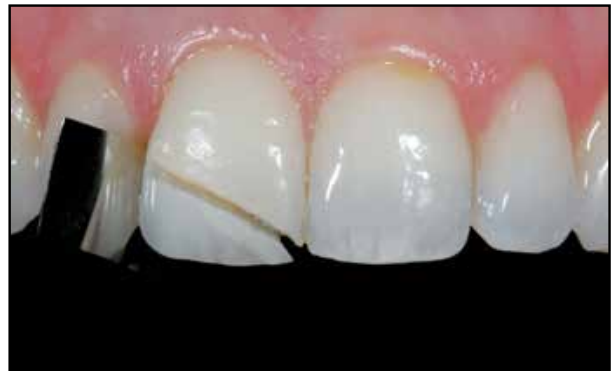
Figura 3: Corte do fragmento cerâmico aquém da linha de cimentação, sem que houvesse dano ao restante da estrutura dentária e ao fragmento para aproveitá-lo como elemento provisório.

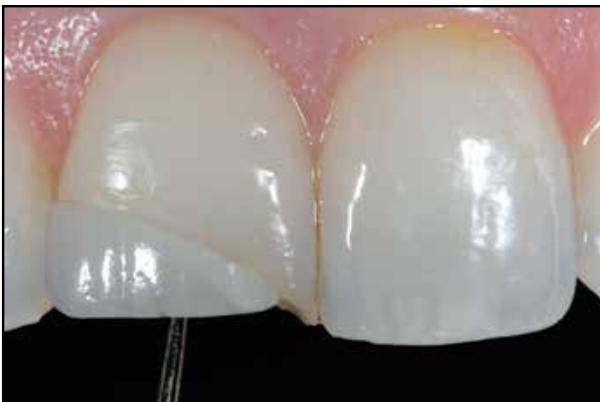
Figura 4: Retirada do fragmento cerâmico sem fratura.

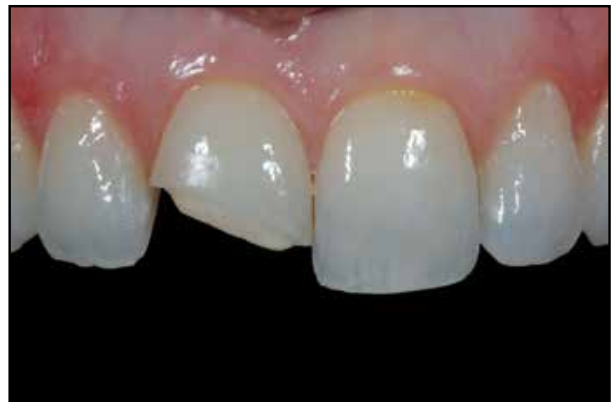
Figura 5: Visualização do preparo finalizado após seu acabamento com brocas de granulação mais finas e recortadores de margem.

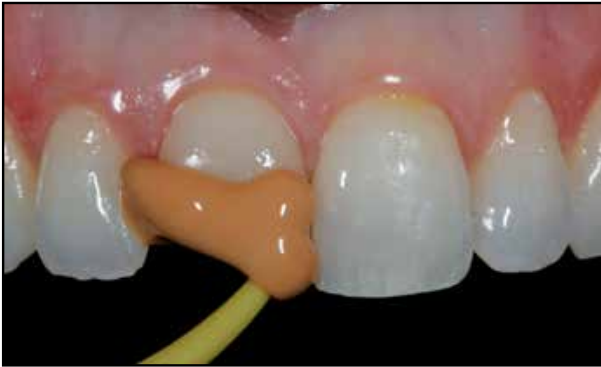
Figura 6: Moldagem sendo executada com silicone de adição (Virtual, Ivoclar Vivadent, Liechtenstein), pela técnica da dupla mistura.

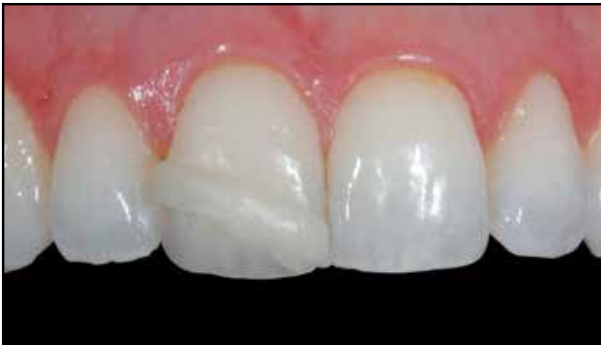
Figura 8: Após a retirada do fragmento cerâmico, sua superfície interna foi tratada com ácido fluorídrico, silano e sistema adesivo, e foi feito reembasamento com resina composta (Empress Direct B1, Ivoclar Vivadent), para confecção do elemento provisório.

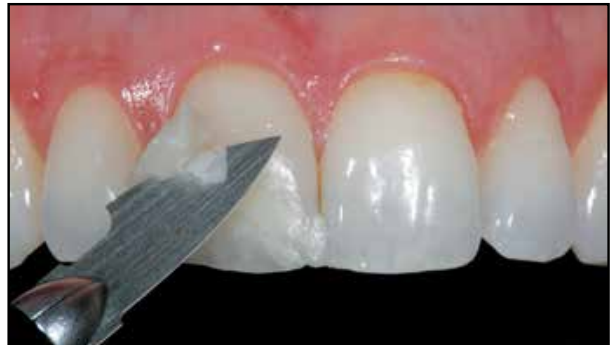
Figura 9: Os excessos de resina composta foram retirados após o reembasamento, foram feitos polimerização e acabamento com discos de lixa e borrachas abrasivas. Após isso, o elemento foi fixado provisoriamente à estrutura dental com cimento resinoso, sem que houvesse nenhum tipo de tratamento do dente.

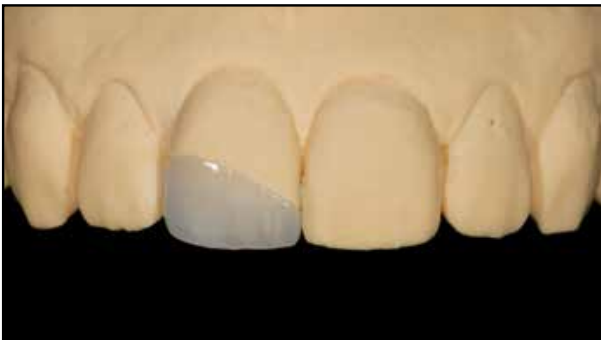
Figura 10: Visualização do fragmento cerâmico no modelo confeccionado com a cerâmica IPS E.max (Ivoclar Vivadent). Foi utilizada uma pastilha HT B1 para confecção do corpo do fragmento e posterior estratificação com E.max Ceram, para se obter o resultado final.

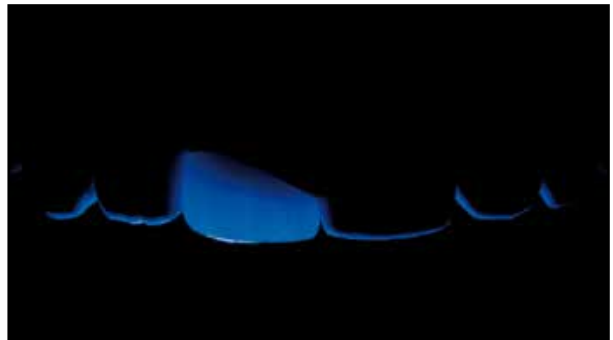
Figura 11: Fragmento em cerâmica (IPS E.max), visualização de fluorescência no modelo.

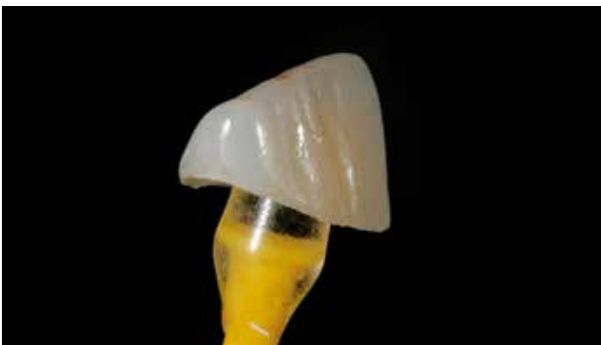
Figura 12: Visão aproximada demonstrando textura, brilho e cor do fragmento cerâmico feito.

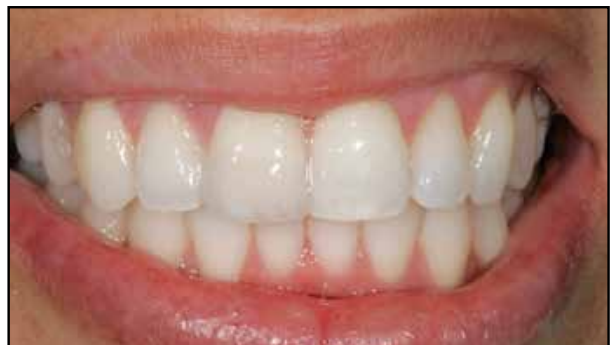
Figura 13: Prova do fragmento cerâmico com Variolink Veneer try-in (Ivoclar Vivadent) na cor HV+1.

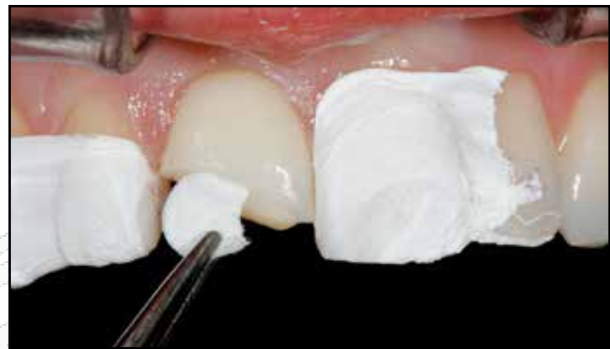
Figura 16: Secagem do excesso de água da dentina com bolinhas de papel absorvente.

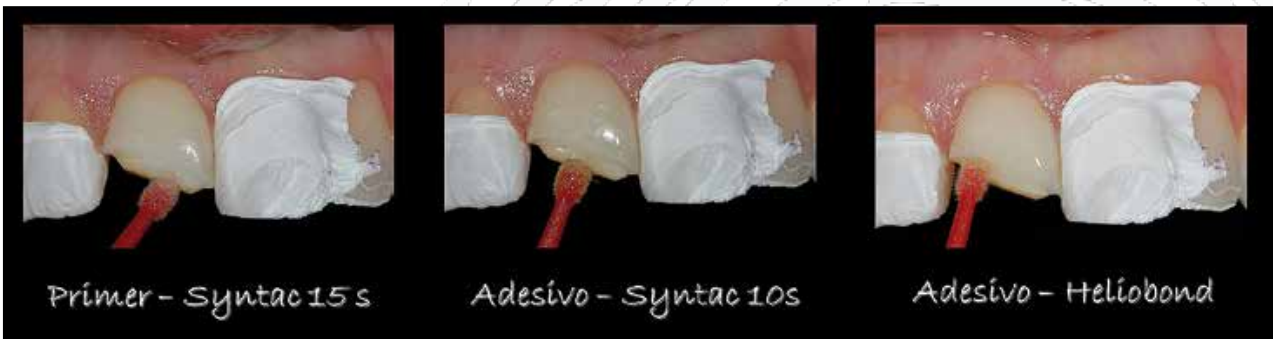
Figura 17: Sequência de aplicação do sistema adesivo Syntac (Ivoclar Vivadent) para a união da cerâmica com o dente.

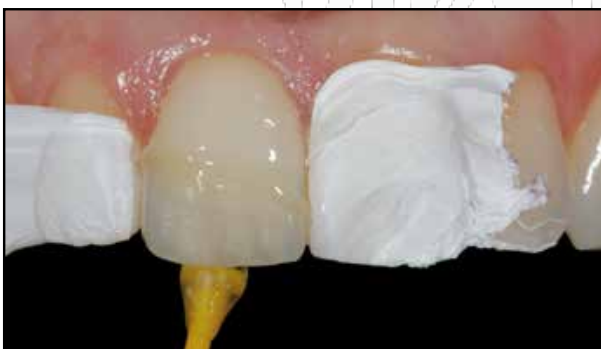
Figura 18: Posicionamento do fragmento no preparo, para posterior retirada dos excessos grosseiros e polimerização.

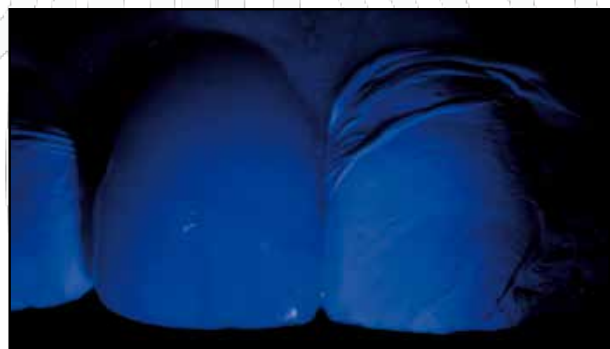
Figura 19: Polimerização final por 30s em cada face do dente.

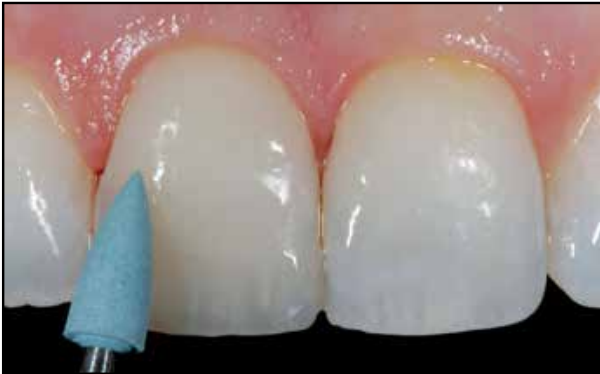
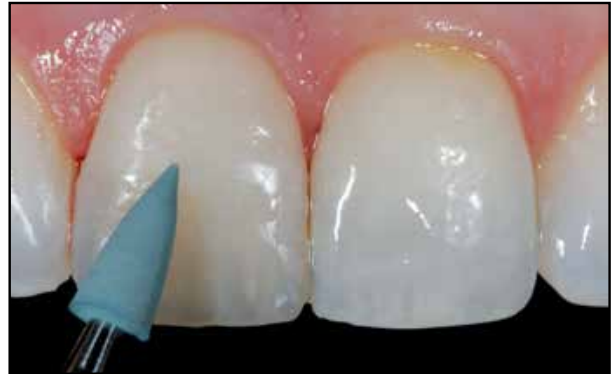
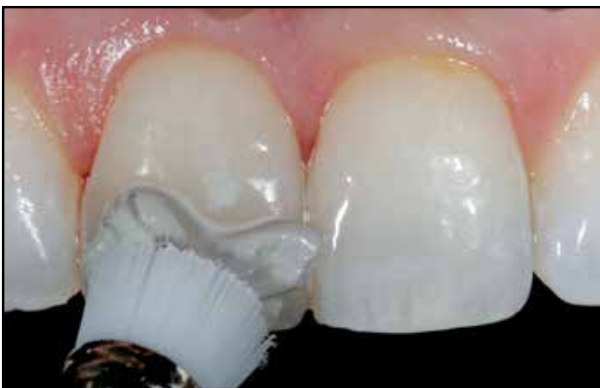
Figura 22.

Figura 20, 21 e 22: Acabamento inicial da linha de cimentação com discos de lixa e borrachas abrasivas (Opra Fine, Ivoclar Vivadent). O acabamento de fragmentos deve ser sempre da cerâmica para o dente, a fim de evitar que se produzam degraus entre a estrutura do dente e a cerâmica.

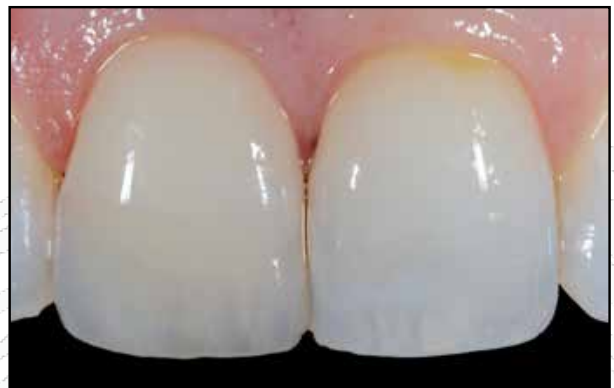
Figura 23: Visualização do caso após o acabamento final, depois de uma semana da cimentação.

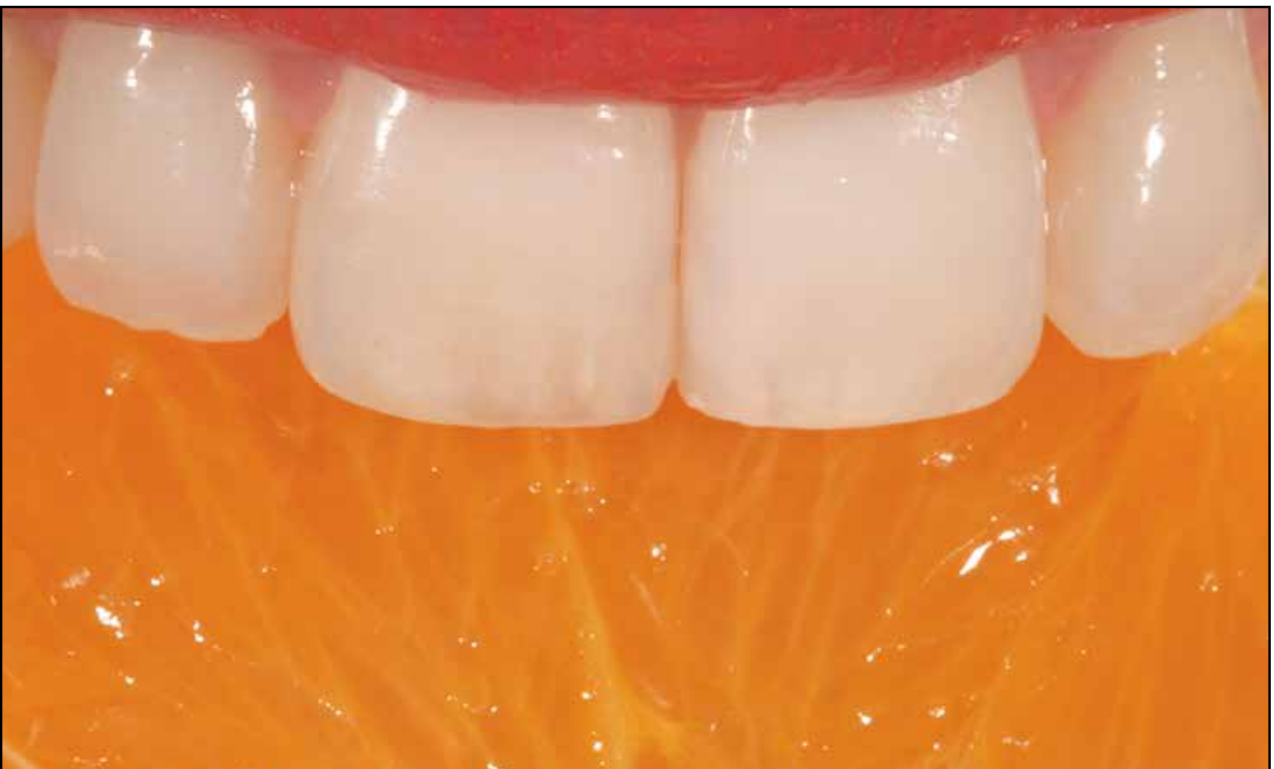
Figura 26: Visualização final do caso com um ano de acompanhamento.
